**MŪRA PĀRSEGUMA KONSTRUKCIJU
ILGIZTURĪBAS PROGNOZĒŠANAS
METODIKA**

PROMOCIJAS DARBS

RĪGAS TEHNISKĀ UNIVERSITĀTE
Būvniecības fakultāte
Materiālu un konstrukciju institūts

Kaspars BONDARS
Būvniecības doktora programmas students

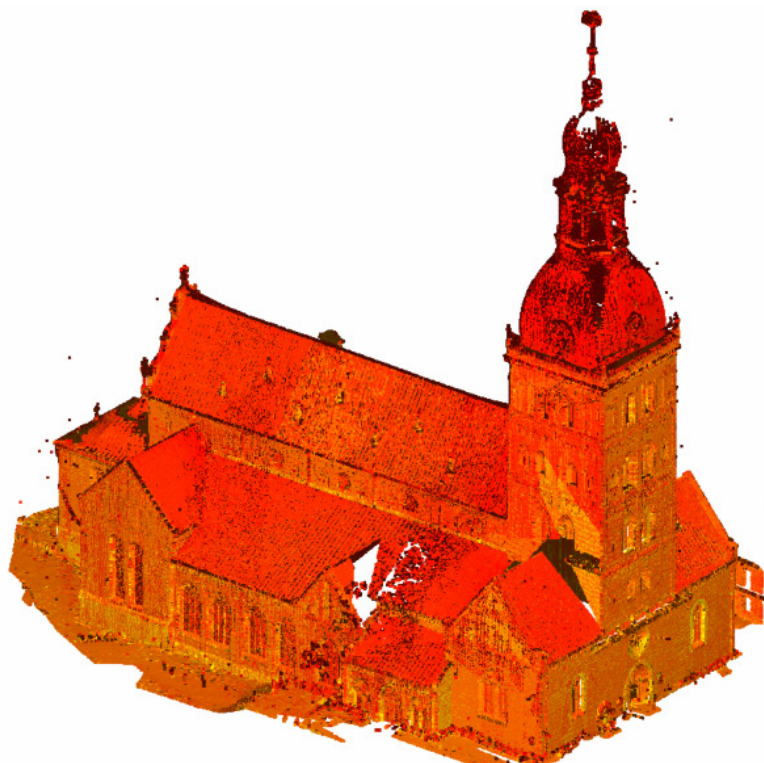
Att. 2.3. Rīgas Doma baznīcas 3D modelis no punktu kopām [69].

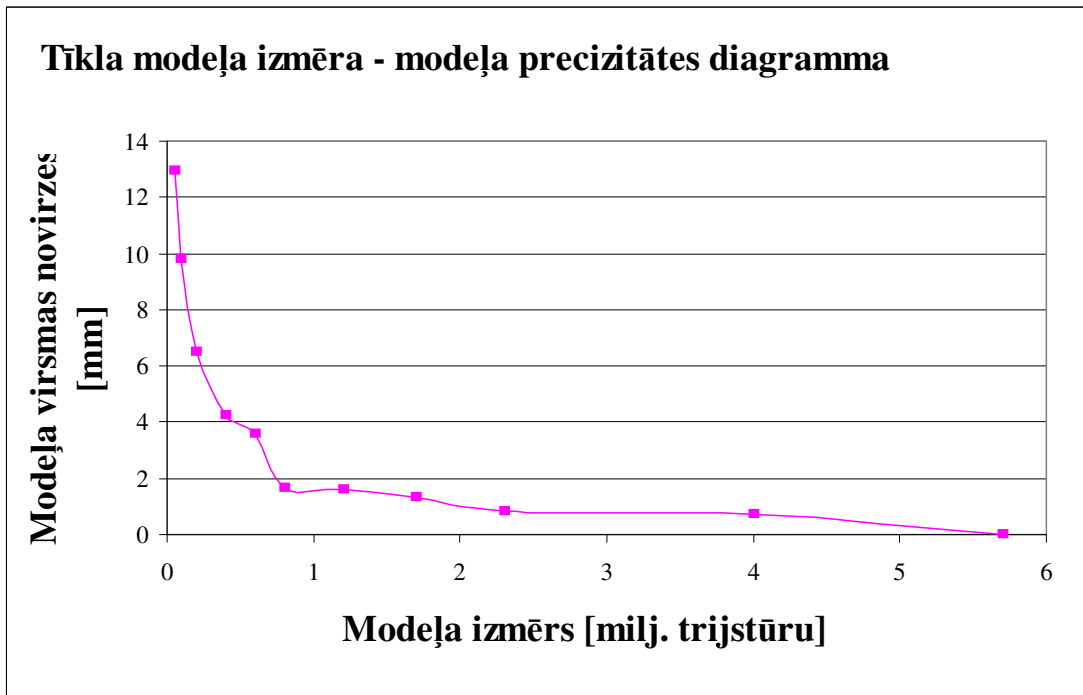
Kalibrējot virsmas novirzes zem 13,4mm, iegūts tīkla modeļa izmērs 97000 trijstūru. Modelī ietverta ēkas daļa, kura nodrošina velves stūra balsta nevienmērīgu deformāciju analīzi. Ģeometriskā tīkla dalījuma izmēru pieaugums nosaka liektas virsmas modeļa precizitātes samazinājumu. Krusta velves čaulas virsmas modeļa ģeometriskās precizitātes sasaiste ar modeļa precizitāti, sk. 2.8. attēlu. Iestādot tīkla modeļa izmēru, izvērtēts elementu skaita izmaiņu iespaids uz aprēķinu rezultātu precizitāti.

Att.2.8. Modeļa izmēra kalibrēšana mainot tīkla elementu skaitu.

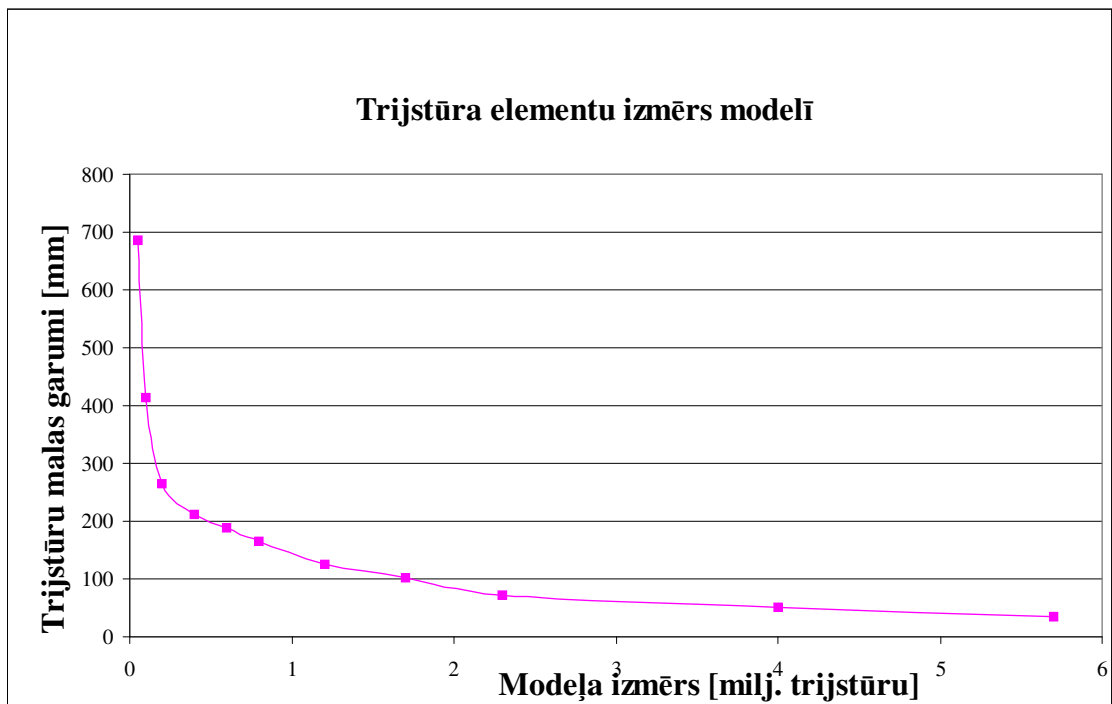
Kalibrējot tīkla modeļa elementa izmērus, analizēta tīkla elementa izmēra ietekme uz modeļa izmēru, sk. 2.9. attēlu. Modeļa izmēra un precizitātes kalibrēšana, mainot tīkla elementu izmēru un sasniedzot būvkonstrukciju datoraprēķinu programmu modeļu limitus.

Att.2.9. Modeļa izmēra un precizitātes kalibrēšanas rezultātu diagramma.

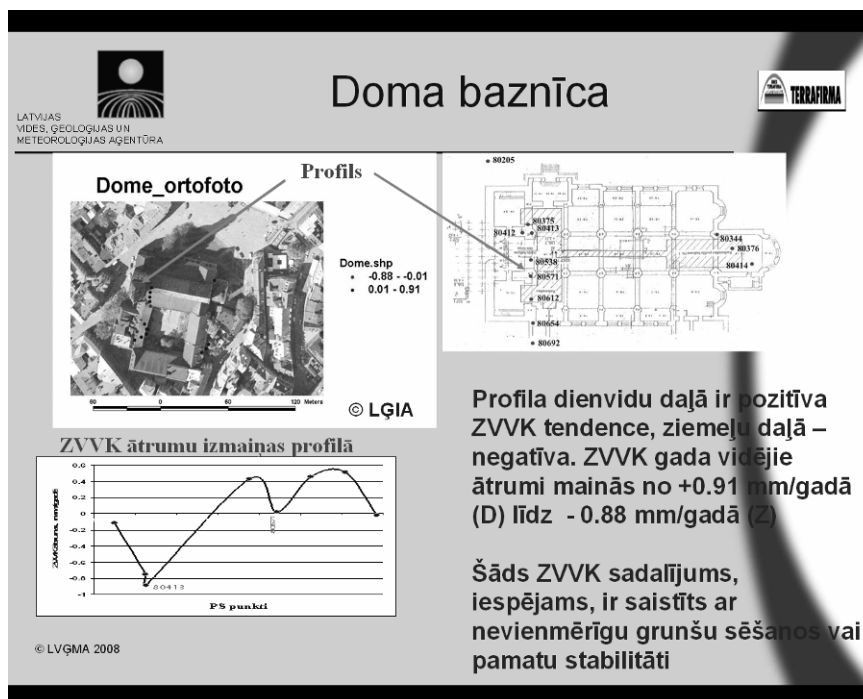
Att.2.16. Deformāciju ātruma mērījumi ar satelīta radaru [146].

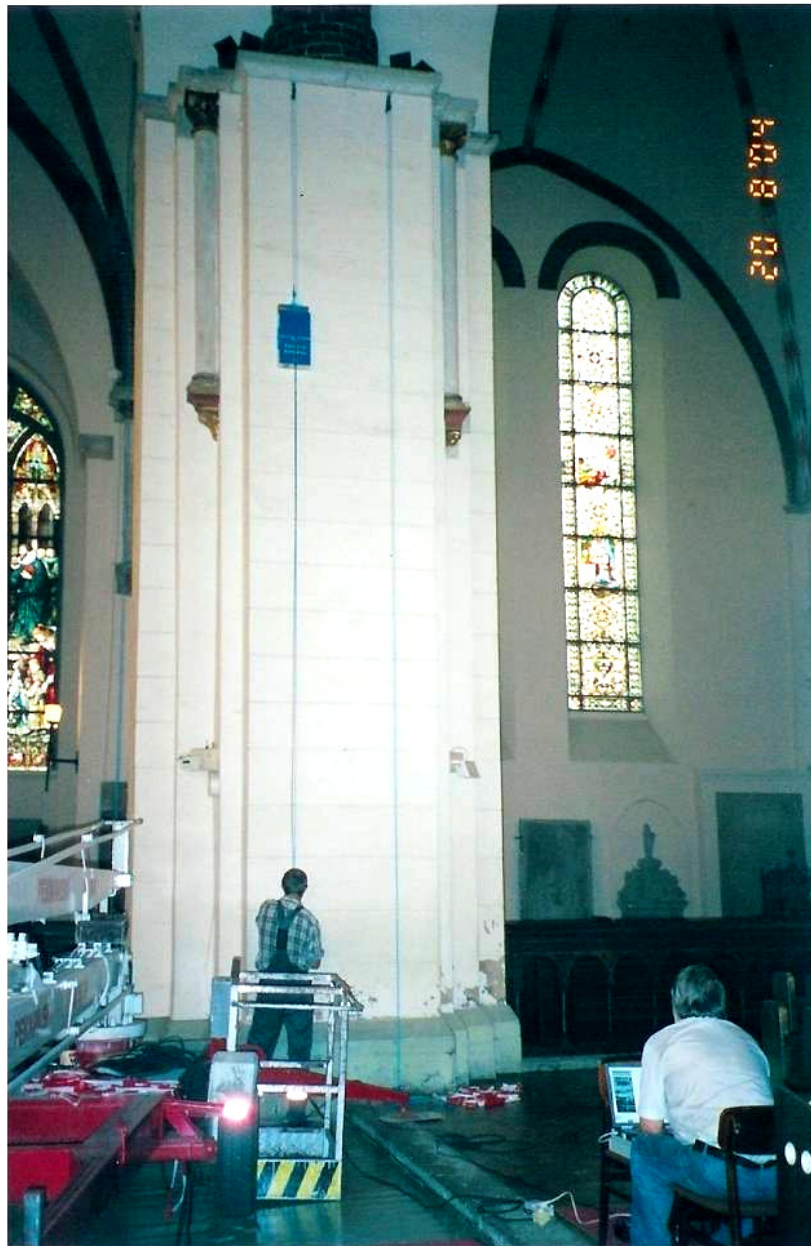
Att. 2.22. Kolonas (zona „L”) skanēšana ar ģeoradaru [81].

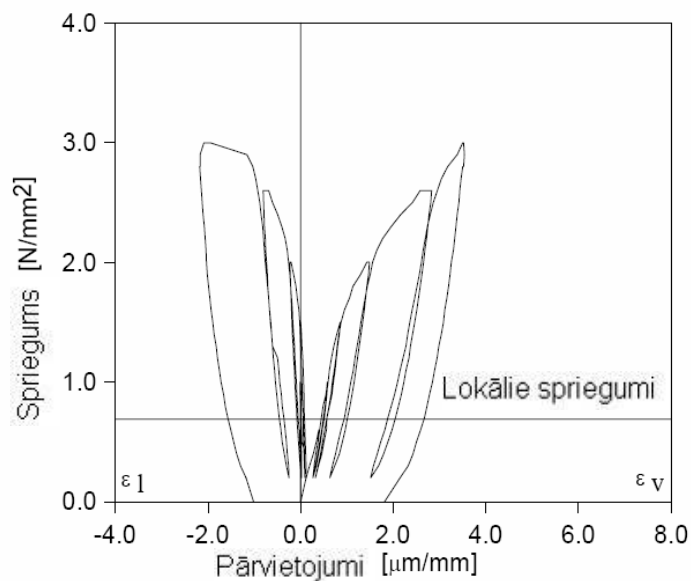
Iegūtie grafiki parāda mūra iecirkņa sprieguma deformāciju diagrammu reālajā mūra konstrukcijā, sk. att. 2.29.

Att. 2.29. Dubulto plakano domkratu un deformāciju mērītāju pārvietojumu grafiks [24].

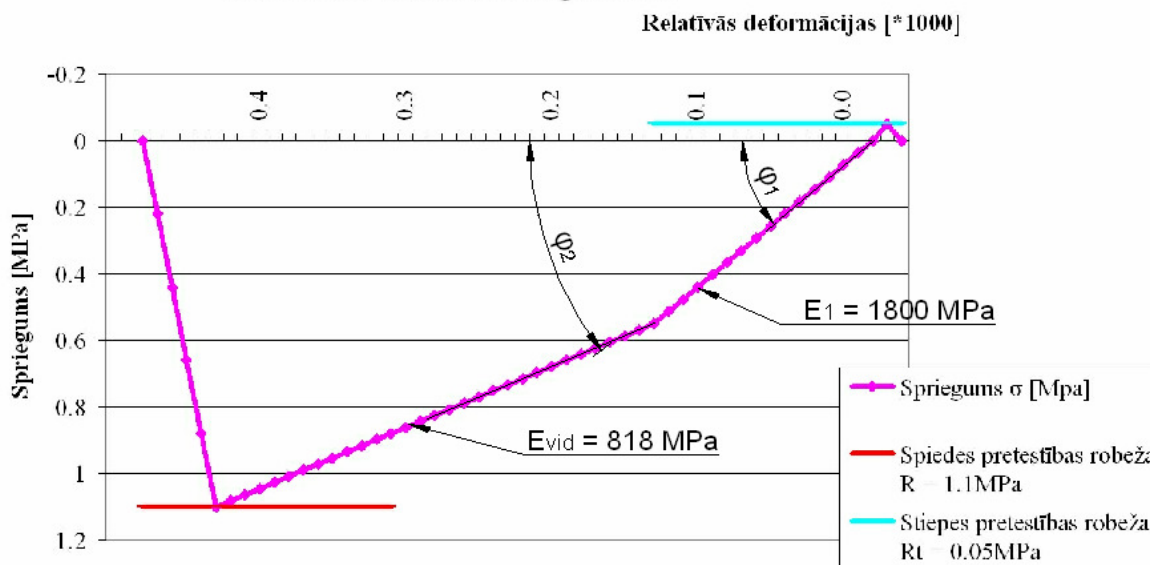
Att. 2.33. Mūra elastības diagramma ar mūra nestspējas robežstiprību stiepē un spiedē.
