Noguruma plaisu agrīnās atklāšanas tehnoloģija šasijas stenda izmēģinājumos

Alexander Urbach¹, Mukharbiy D. Banov², Sergey Doroshko³, Riga Technical University¹⁻³,
Aleksy Nasibullin⁴, Vladislav P. Turko⁵, Aviatest LNK Ltd⁴⁻⁵

Kopsavilkums. Izstrādājot gaisa kuģa elementu noguruma izmēģinājumu stendu tehnoloģijas, vissvarīgākie ir reālā slogojuma imitācijas un parametru jautājumi, kas ir saistīti ar noguruma plaisu rašanās un attīstības parametru analīzi.

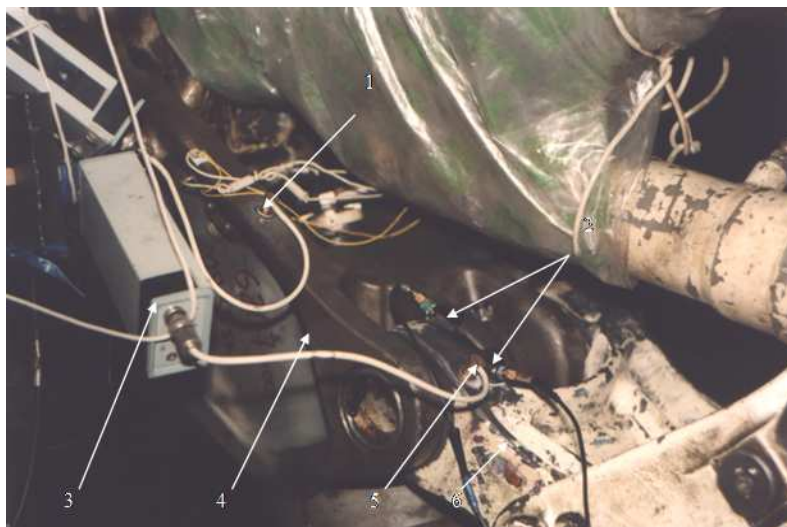
4. att. Aparatūras elementu izvietojums: 1, 5 – AE pārveidotāji; 2 – US pārveidotāji; 3 – priekšpastiprinātājs; 4 – amortizatora galviņa

Šasijas sloģojums notiek atbilstoši att. 2 attēlotajai programmai. Noguruma plaisas attīstības kontrolei uz rievas šarnīra bija uzstādīti US un AE signālu primārie pārveidotāji (att. 4) un tika izmantoti AE analizatori AF-14 un US defektoskopi UD-11PU un UD-12.

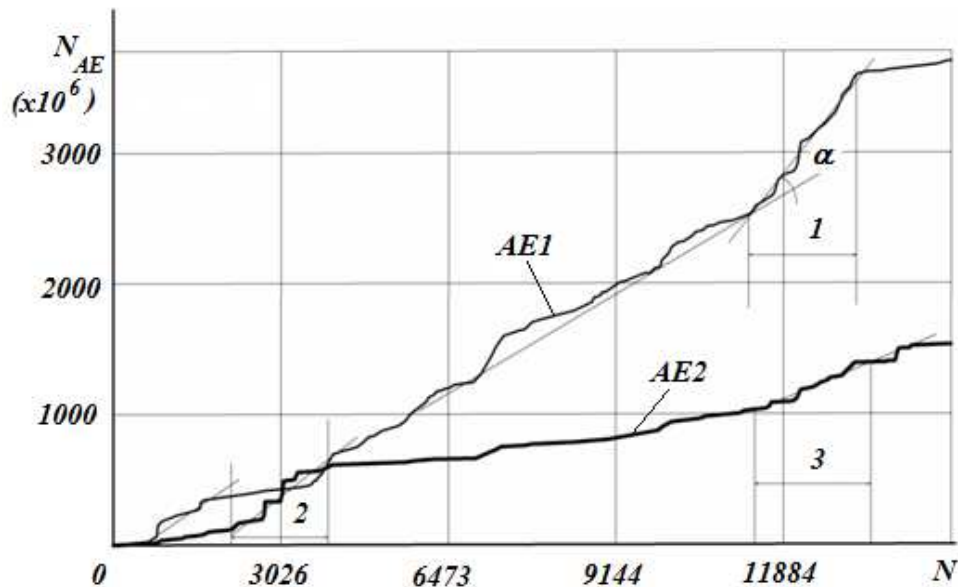
8. att. Summārās AE N_{AE} atkarība no sloņojuma bloku skaita N

Tādējādi summārās AE N_{AE} vērtības, ko ir reģistrējusi AE1, analīze ļauj atzīmēt vienu ievērojamu parametra pieaugumu 11600...13200 bloku diapazonā (1. zona). Pirmkārt, tā ir makroplaisu rašanās zona, un otrkārt, to attīstība notiek visai intensīvi. Iespējams, ka noguruma mikroplaisa ir sākusi attīstīties agrāk, bet augstais vibroakustisko trokšņu līmenis neļauj ar pietiekamu ticamību noteikt šo brīdi.

AE summārās N_{AE} vērtības pieaugums ir atkarīgs ne tikai no defekta attīstības, bet arī no vibroakustiskajiem trokšņiem, kurus ģenerē konstrukcijas sloņojuma laikā. Šai gadījumā AE2 bija izvietots uz atgāžņa pacelēja cilindra un starp cilindru un kātu bija kustīgs savienojums caur virzuļa un kāta blīvējumu. Tātad AE signāls no defekta varēja nonākt līdz AE2 (skat. att. 8) stipri novājināts un diez vai būtiski atšķiras no vibroakustisko trokšņu līmeņa. Tā kā uz atgāžņa pacelēja cilindra netika reģistrēti kaut cik nozīmīgi defekti, tad par

pirmā tuvinājuma signāla pieaugumu, kuru atzīmē AE2, var uzskatīt par vibroakustisko troksni (kaut arī šeit var tikt fiksētas izmaiņas, kas satur informāciju par defektiem). Tā, var saistīt zināmu AE summārās vērtības N_{AE} pieaugumu, sākot no apmēram 11600. sloņojuma bloka (3. zona) līdz ar cilpas kāta plaisas augšanu; intensīvākas plaisas augšanas iemesli blokos 2500...3800 (2. zona) acīmredzami ir saistīti ar cilindra stāvokli, bet nevar tikt identificēti ar pietiekamu ticamību.

Tādējādi summārās AE N_{AE} vērtības, ko ir reģistrējusi AE1, analīze ļauj atzīmēt vienu ievērojamu parametra pieaugumu 11600...13200 bloku diapazonā (1. zona). Pirmkārt, tā ir makroplaisu rašanās zona, un, otrkārt, to attīstība notiek visai intensīvi. Iespējams, ka noguruma mikroplaisa ir sākusi attīstīties agrāk, bet augstais vibroakustisko trokšņu līmenis neļauj ar pietiekamu ticamību noteikt šo brīdi.

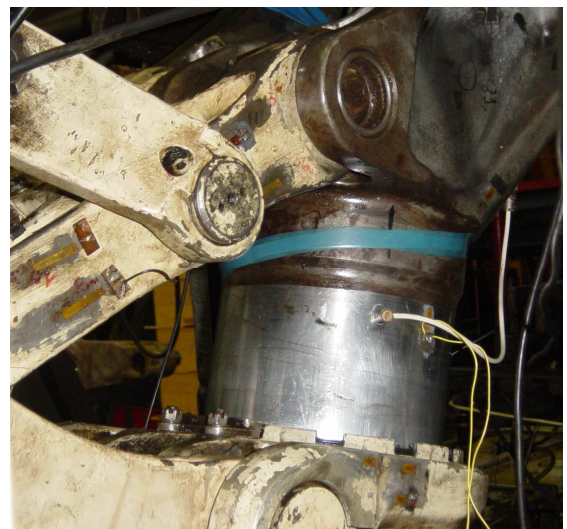
10. att. AE pārveidotāja un tenzodevēja izvietojums

AE pārveidotājs bija piestiprināts pie kāta spoguļa vietā, kas bija izvirzīta no cilindra (att. 10); AE informācijas sinhronizācijai ar slojuma procesu tika izmantots tenzodevējs, kurš tika izvietots līdzās.
