Cisternvagona rāmja bojājumu rašanās cēloņu un remonta kvalitātes analīze pamatsijas un pulkas sijas savienojumā

Alexander Boyko¹, Pēteris Balckars²
^{1,2}Rīgas Tehniskā universitāte

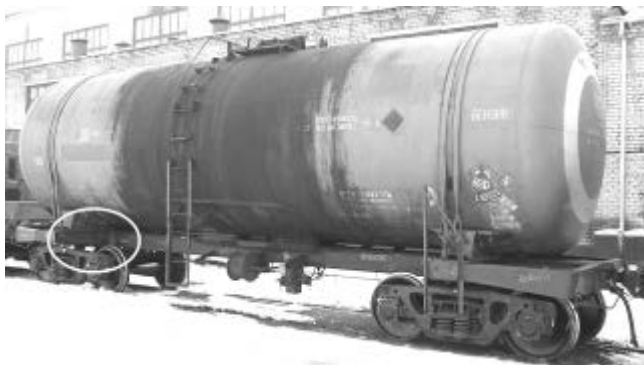
1. att. Cisternvagona (a) pamatsijas (1) un pulkas sijas (2) savienojums (b).

Rakstā analizēti naftas pārvadājumiem paredzētu cisternvagonu rāmju bojājumi (plaisas). Novērtēta remonta kvalitāte pamatsijas un pulkas sijas savienojumā (1. att.) un esošo stiprinājumu plākšņu efektivitāte (2. un 3. att.).

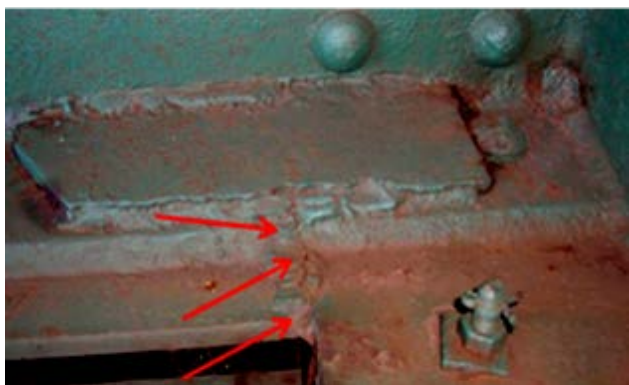
5. att. Stiprinājuma plāksnes un no jauna radušās plaisas.

Tātad, stiprinājuma plāksnes, ko piestiprina šajā rāmja zonā remonta laikā (5. att., 11. att.), kā arī plāksnes, kuras rekomendē Instrukcija [1] (4. att., 12. att.) par kravas vagonu metināšanu un uzkausēšanu remonta laikā, nav pietiekami efektīvas. Esošās stiprinājuma plāksnes faktiski pastiprina tikai plaisas beigu daļas zonu un novērš to tālāko izplatīšanos, bet plaisas rašanās zona paliek nenostiprināta. Tāpēc tādā veidā izremontētos vagonu rāmjos atkārtotas plaisas tika atklātas 1–2 ekspluatācijas gadu laikā, nevis normatīvajā periodā starp remontiem – 3 gadu laikā. Tāpēc, lai novērstu plaisas rašanos pamatsijas un sānsijas savienojumos, aprēķina laikā deformējamā modeli precīzāk jānovērtē darbojošos spēku ievirze, kā arī jāizmanto tādas formas un biezuma stiprinājuma plāksnes un tādās vietās, lai neveidotos jaunas

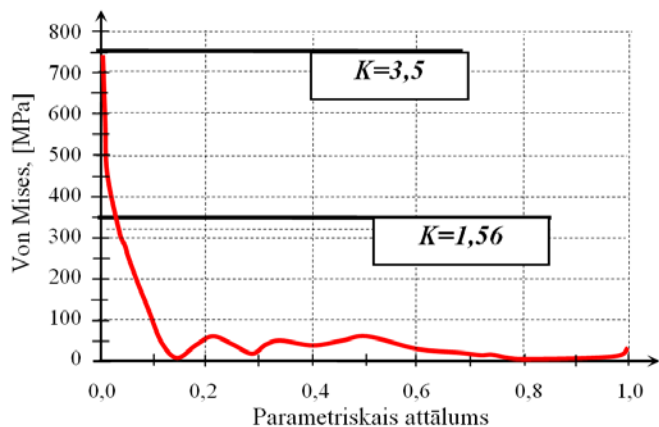
Kā redzams, spriegumi ir tuvi tecēšanas robežai. Tomēr, kad šajās zonās izveidojas bojājumi (nesakusumi, iegriezumi, iespaidumi) un spriegumu koncentrācijas koeficients ir 3,5, tad spriegumi var sasniegt 770 MPa (9. att.). Šajās zonās var izveidoties plaisas pamatsijas augšējos un apakšējos plauktos blakus savienojumam ar pulkas siju.

9. att. Pamatsijas apakšējā plaukta spriegumi (8. att., 2. zona), K – spriegumu koncentrācijas koeficienti.

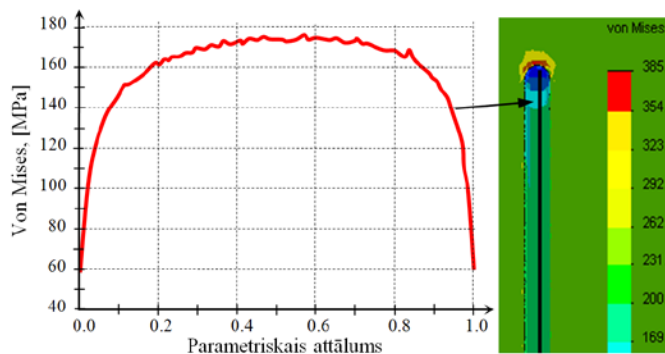
Arī metināto šuvju beigu daļa ir spriegumu koncentrators. Kad spriegumi pārsniedz pieļaujamo vērtību, tie izraisa plaisu rašanos. Jāņem arī vērā, ka atkārtota metināšana pazemina metāla stiprību termiskās ietekmes zonā. Lai novērtētu metināto šuvju izpildes ietekmi uz spriegumu stāvokli, tika realizēts salīdzinošs tests izstieptā loksne. Tika noteikts, ka spriegumi var palielināties no 30 līdz 56 % (10. att.) un sasniegt 343 MPa, kas pārsniedz pieļaujamo spriegumu lielumu.

10. att. Metinātās šuves ietekmes uz sprieguma stāvokli novērtējums.

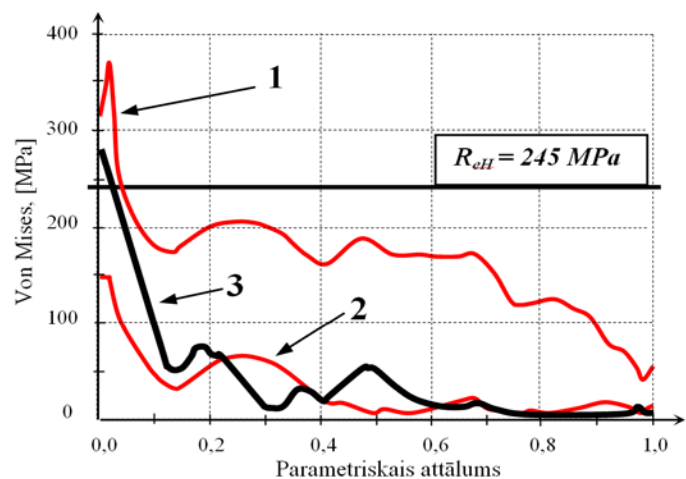
14. att. Stiprinājuma plāksņu dažādu variantu salīdzinājums: 1 – esošās formas stiprinājuma plāksne; 2, 3 – optimizētās formas stiprinājuma plāksne.

sasniedz 150 MPa pirmajā normatīvajā spiedes režīmā ar garenslodzes nodošanu caur triecienrozeti (ar bojāto triecienslāpētāju) (13.a att., 14. att. 2. līkne). Zonas ar maksimāliem spriegumiem pārvietotas no siju šķērsošanas vietām uz mazāk noslogotām siju daļām. Pirmajā normatīvajā spiedes režīmā ar garenslodzes nodošanu aizmugures atbalstu zonā spriegumi apakšējos plauktos sasniedz 270 MPa, kas pārsniedz materiāla tecēšanas robežu (13.b att., 14. att. 3. līkne). Var secināt, ka jāuzlabo arī apakšējo plauktu savienojuma stiprinājuma plāksne.
